ШЛЯХИ ПІДВИЩЕННЯ ДОВГОВІЧНОСТІ ЗАМКОВОГО ПІДШИПНИКА ВІДКРИТИХ ОПОР ТРИШАРОШКОВИХ БУРОВИХ ДОЛІТ ДЛЯ ВИСОКООБЕРТОВОГО БУРІННЯ

Р.С. Яким

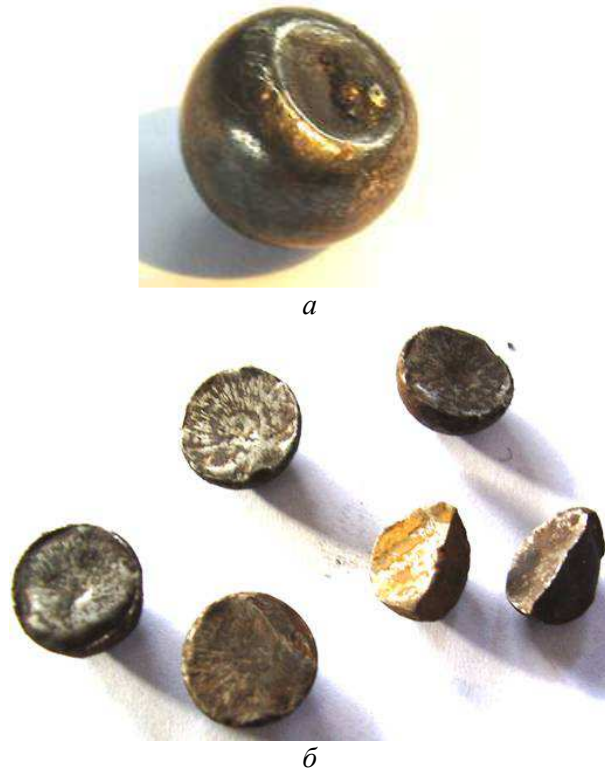
*а – кулька, від якої викришився фрагмент у вигляді кульового сектора ($\times 2$);
б – кульки розколені навпіл та на чвертинки*
Рисунок 1 – Загальний вигляд зруйнованих кульок замкового підшипника

Підвищення осьового навантаження на долото збільшує деформацію напружених елементів замкового кулькового підшипника у ступеневому порядку, із ступенем вище одиниці. Слід додати, що при перевантаженнях опори частим є не тільки пластична деформація навантаженої ділянки цапфи лапи, а й руйнування тіл кочення (рис. 1). У цілому, збільшення гео-

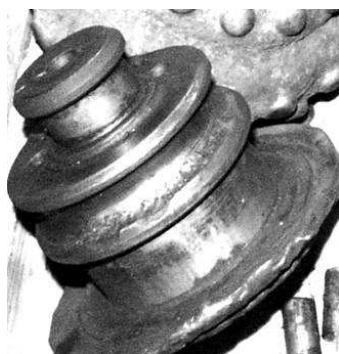
Рисунок 3 – Цапфа лапи зі сталі 14ХНЗМА-Ш від відпрацьованої партії доліт 250,8 ОК-ПГВ Д150 (долото пробурило 211м у породі міцністю $f = 18$)

Встановлено, що такий стан речей обумовлений застосуванням для виготовлення лап плавок сталі 19ХГНМА-В, які не забезпечують необхідну міцність. Такі долота недопрацьовують через заклинювання опори за цілком працездатного породоруйнівного оснащення. Одночасно долота такої ж конструкції, де лапи виготовлені зі сталі 14ХГНЗМА-Ш, свідчать практично про однакову довговічність опор і породоруйнівного оснащення [20]. Тим не менше, на цапфі лапи зі сталі 14ХГНЗМА-Ш зафіксовано тріщини та незначні відколи буртів (рис. 3).

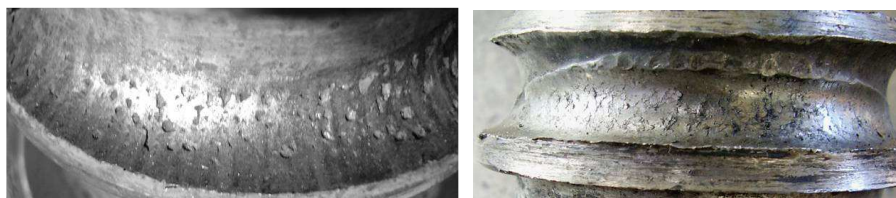
a – локальне контактне викришування поверхневих цементованих шарів на фоні загальної пластичної деформації КБД, що локалізувалося у навантаженій ділянці ближче до бурта, *б* – утворення другої (зміщеної) бігової доріжки на фоні загального зносу та пластичної деформації

Рисунок 4 – Характер руйнування при недостатній твердості і міцності поверхневих шарів бігової доріжки цапфи лапи (цементований шар містить карбіди 1-3 балу)

Аналізом встановлено декілька характерних видів пошкоджень та руйнувань елементів бігової доріжки замкового підшипника кочення на цапфах лап зі сталі 19ХГНМА-В (рис. 4, 5, 6).

Отже, при недостатній твердості та міцності поверхневих шарів бігової доріжки замкового підшипника механізм руйнування може розглядатися як результат малоциклової пластичної втоми (рис. 4). Справді, у окремих випадках на перших годинах роботи долота навантажена ділянка бігової доріжки вкривається ямками, відбувається брінелювання, а потім поверхневі цементовані шари зазнають локального відшарування (рис. 4, *a*). Далі, робоча поверхня бігових доріжок зазнає значної пластичної деформації, утворюється друга (зміщена у сторону бурта) бігова доріжка. Поверхневі шари піддаються зсуву і бігова доріжка унаслідок розвалювання передеформованих шарів вкрива-

ється лусками товщиною 1-10мкм та довжиною до 5мкм й більше (рис. 4, б). У результаті бігової доріжки швидко втрачають початкові розміри через значну втрату металу у навантаженій зоні. Такий механізм пошкодження і руйнування зафіксований на бігових доріжках цапф лап у яких поверхня мала твердість HRC56-57, а серцевина – HRC22-23.

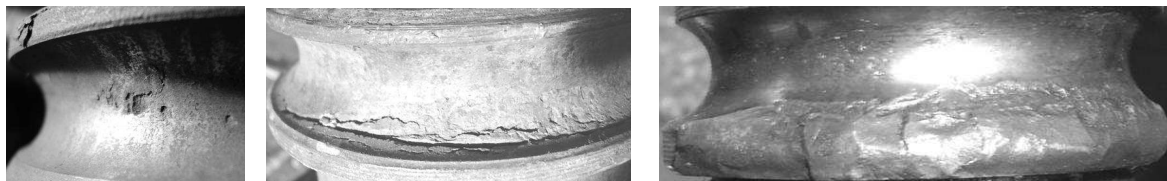
a – локальні викришування цементованого шару на повну глибину шару (в цементованому шарі карбіди 1-3 балу),

б – утворення магістральних тріщин на глибину цементованого шару у найбільш навантаженій ділянці бігової доріжки, (в цементованому шарі карбіди 1-3 балу),

в – повне викришування цементованого і загартованого шару і катастрофічне руйнування у найбільш навантаженій ділянці бігової доріжки та бурта (в цементованому шарі карбіди 3-4 балу)

Рисунок 5 – Характер руйнування бігової доріжки і навантаженої сторони бурта замкового підшипника на цапфі лапи при високій твердості і міцності поверхневих шарів та несприятливим різким перепадом твердості по глибині зміцненого шару

На те, що руйнування цементованих деталей відбувається не через руйнування цементованого шару, а через низьку міцність шарів, що прилягають до шару, вказує А.И.Петрусевич [23]. У такому випадку глибинні контактні напруження спричинюють значні пластичні деформації, які накопичуються в деяких найбільш напружених ділянках у процесі дії циклічних контактних напружень. У результаті відбувається перерозподіл напружень між цементованим шаром і прилягаючими до нього шарами. Твердий шар перевантажується і в ньому виникає тріщина, яка прогресує із ростом циклів навантаження (рис. 5). Зауважимо, що такий процес є малоцикловим, тобто у даному випадку маємо передчасний вихід з ладу робочої поверхні, що веде до утворення в опорі значних фрагментів зносу і їх подрібнення. У результаті різко падає плавність руху шарошок чи їх раптове зупинення через заклинювання опори. Такі пошкодження і руйнування спостерігали на тих цапфах лап, де поверхня мала твердість HRC64-65, а серцевина – HRC28-29. Також, аналізом виявлено, що між цементованим шаром та серцевиною є різкий перепад у значеннях концентрації вуглецю та твердості.

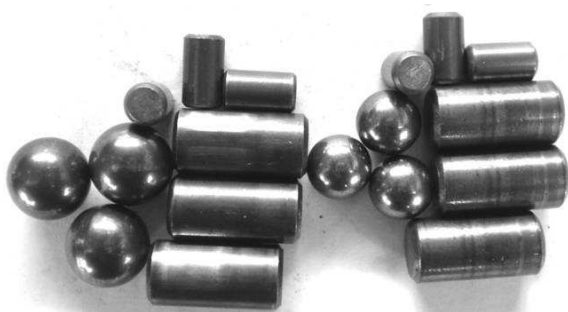
а
а – тіла кочення із серійної опори;
б
б – тіла кочення із експериментальної опори

Рисунок 11 – Характер пошкоджень тіл кочення досліджуваних опор доліт, що відпрацювали в стендових умовах

Аналізом пошкодження і зносу кульок в досліджуваних опорах виявлено (рис. 11), що експериментальна конструкція створює умови для кращого їх функціонування навіть при збільшенні навантаження на секції. На серійних – зафіксовано характерні пігментні смуги від високих контактних температур. Це свідчить про те, що умови припрацювання та вступання в роботу всіх елементів опори долота, вантажність підшипників, умови тертя в парах „п’ята-підп’ятник”, „упорний торець цапфи лапи – упорний торець шарошки” необхідно комплексно оцінювати при створенні нових конструкцій опор доліт.
